## Eine Betonmauer voller Leben

**Biodiversität im Kiesstein** An einer Stützmauer im Barockgarten der Kulturmühle in Lützelflüh informieren neue Tafeln über die Lebewesen, die sich im Beton tatsächlich wohlfühlen.

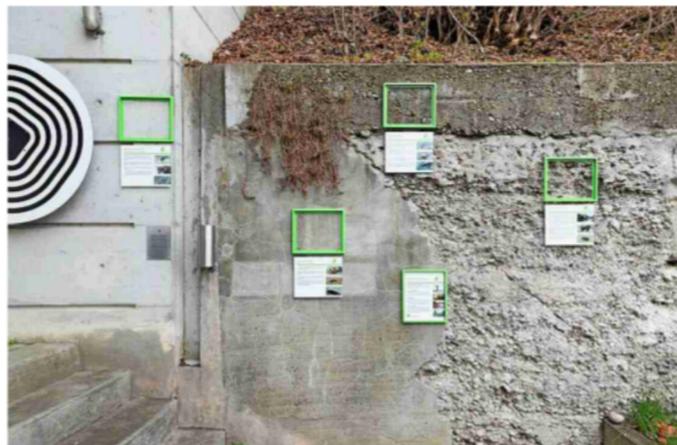
Links der moderne Beton, in der Mitte der Verputz und rechts die alte Kieswand. Die Mauerkrone zeigt den Stampfbeton. Fotos: Nicole Philipp

Die Kieswand wird auch «Urbe-ton» genannt und ist nicht etwa eine kaputte Stelle in der Mauer, sondern die ursprüngliche Version des Betons. Dieser Teil der Stützmauer wurde ca. 1920 gebaut und ersetzte damals den Sandstein. «Zement war zu dieser Zeit noch teuer, daher wurde viel Kies verwendet, mehr Wasser zugesetzt und möglicherweise

Stützmauer, der etwas stabiler aussieht. Im Vergleich zur Kieswand wachsen im sogenannten Stampfbeton Pflanzen wie Algen, Moose und Flechten. Diese Art von Beton wurde erdfeucht angemacht und mit einem Eisenstampfer verdichtet.

Der Verputz, der ca. 1945 zum Ausgleichen von unebenen Stellen und als Frostschutz aufgetragen wurde, besteht aus Sand, Zement und Wasser. «Auf der Oberfläche bildete sich mit den Jahren ein Teppich aus Algen», sagt Ludwig und deutet auf den leicht grünlich gefärbten Stein. Hier sind kleine Tiere wie Tausendfüssler oder rote Milben zu Hause.

Das ist der moderne Beton, der heute verwendet wird. «Er besteht nicht nur aus Kies, Sand, Zement und Wasser, sondern teilweise auch aus chemischen Zusätzen und ist sehr stabil», sagt Ludwig. Die glatte, ebene und sehr harte Oberfläche bietet jedoch kaum Versteckmöglichkeiten für Tiere. Einzig Spinnen wie Weberknechte würden hier ein Zuhause finden.
